## **Sanierung und Instandsetzung der Kirche zu Süderau**

- Bauzeit 1. Bauabschnitt : Juli 2010 bis Februar 2011
- Bauzeit 2. Bauabschnitt : September 2014 bis Februar 2015
- Ausführung der Abbruch-, Maurer- und Putzarbeiten

## Pastorat verkauft – Kirche saniert

Kirche zu Süderau gegen Absackung gesichert / 3000 Ziegel im Außenmauerwerk ausgetauscht / Gemeinderaum eingerichtet

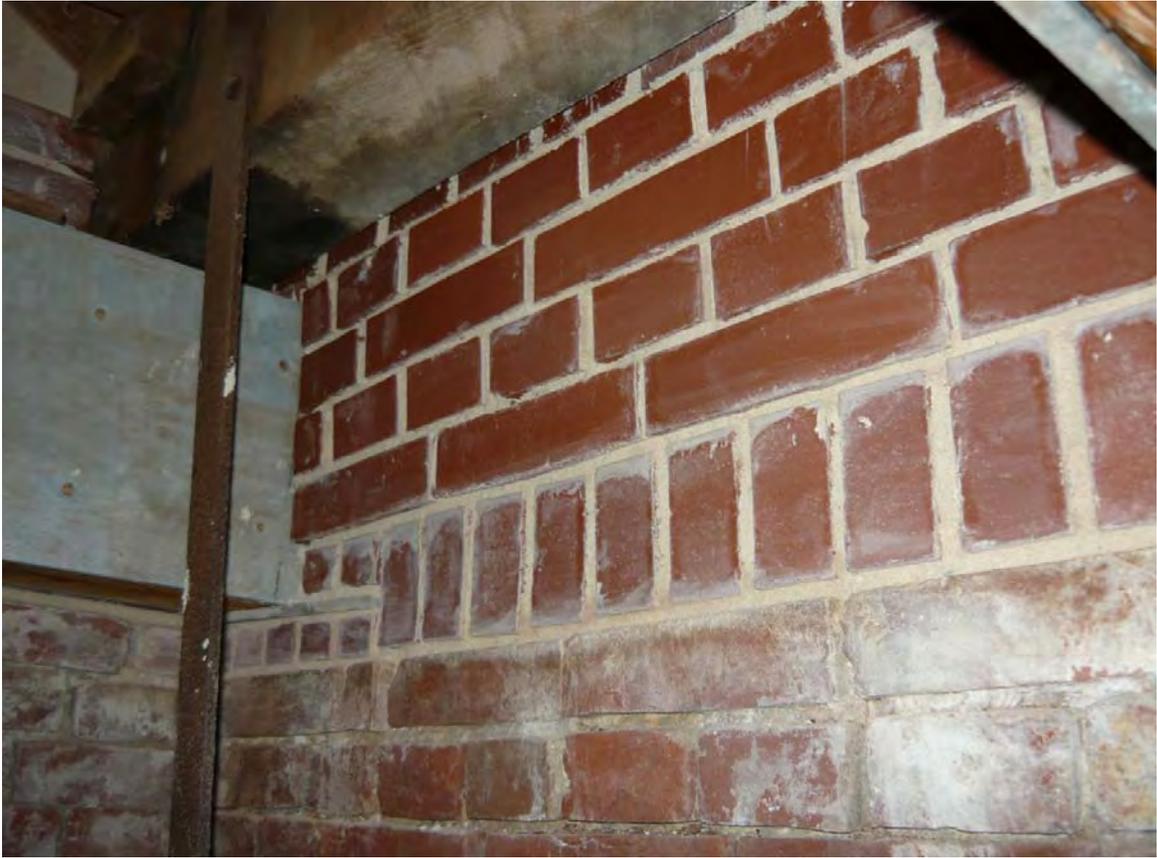
Neu eingemauerte Deckenbalken im Kirchenturm nach der Schwammsanierung

Im 1. Bauabschnitt erfolgte die Sanierung des hölzernen Tragwerkes des Glockenstuhles im Kirchturm. Dieser war durch einen Schwammbefall stark beschädigt. Die tragenden Deckenbalken wurden teilweise durch Edelstahlplatten verstärkt und im Außenmauerwerk wieder eingemauert. Der Innenputz im Eingangsbereich wurde auf Grund der starken Feuchtigkeits- und Salzbelastung komplett entfernt und anschließend mit einem Sanierputzsystem erneuert. Im Außenbereich wurde das Sichtmauerwerk des Kirchturms überarbeitet. Die durch Frost- und Salzeinwirkung beschädigten Ziegelsteine wurde per Hand einzeln ausgestemmt und anschließend wurden die Flächen mit passenden Ziegeln im historischen 8-Zoll-Format sowie Muschelkalkmörtel ausgemauert. In Teilbereichen wurde nur die vorhandene Verfugung erneuert.

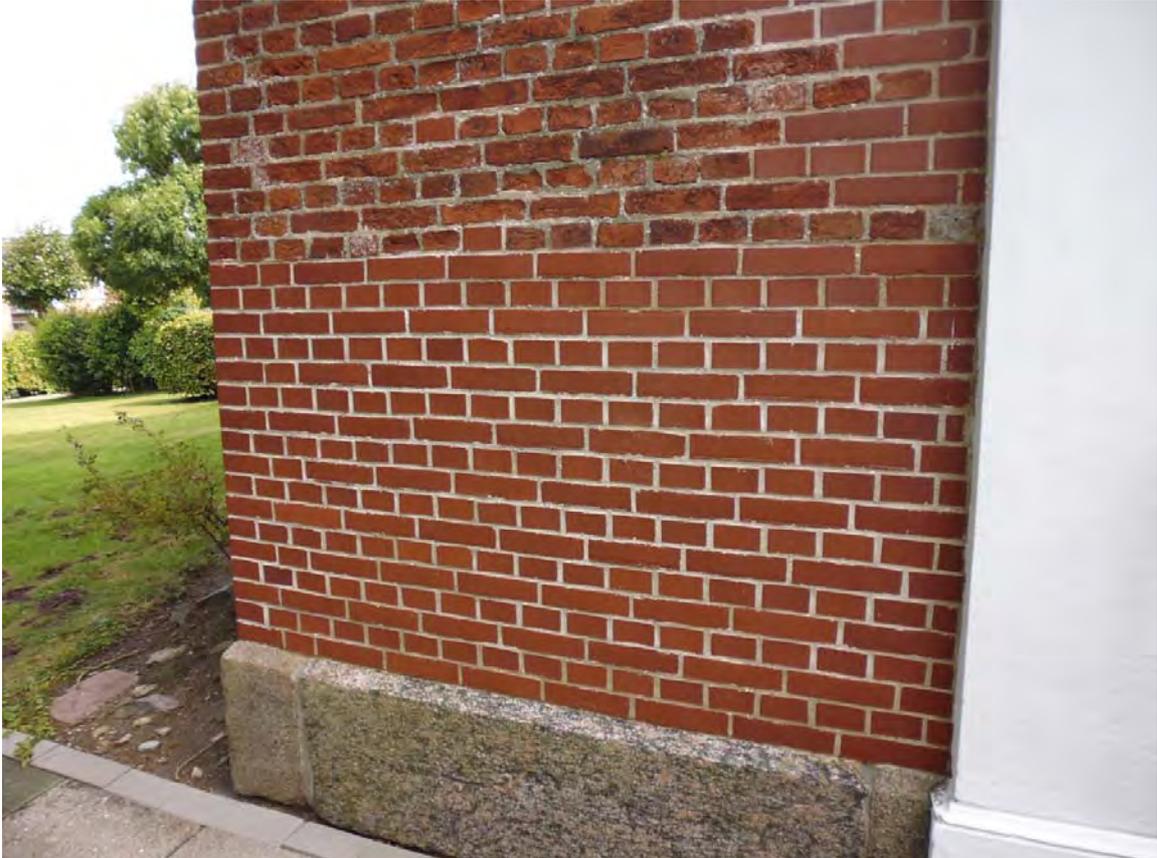
Neu erstelltes Sichtmauerwerk mit historischen Ziegelformat und Muschelkalkmörtel

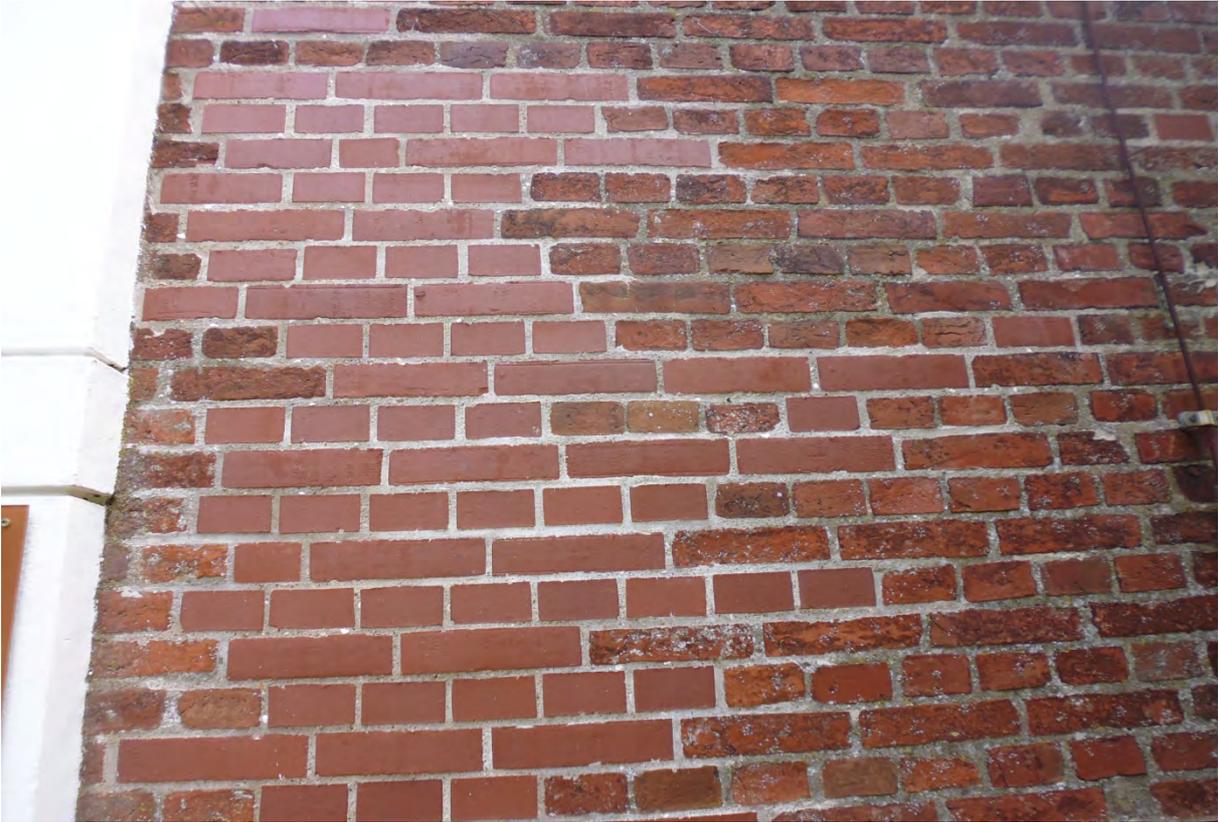
Neues Mauerwerk beipassend zum Bestand

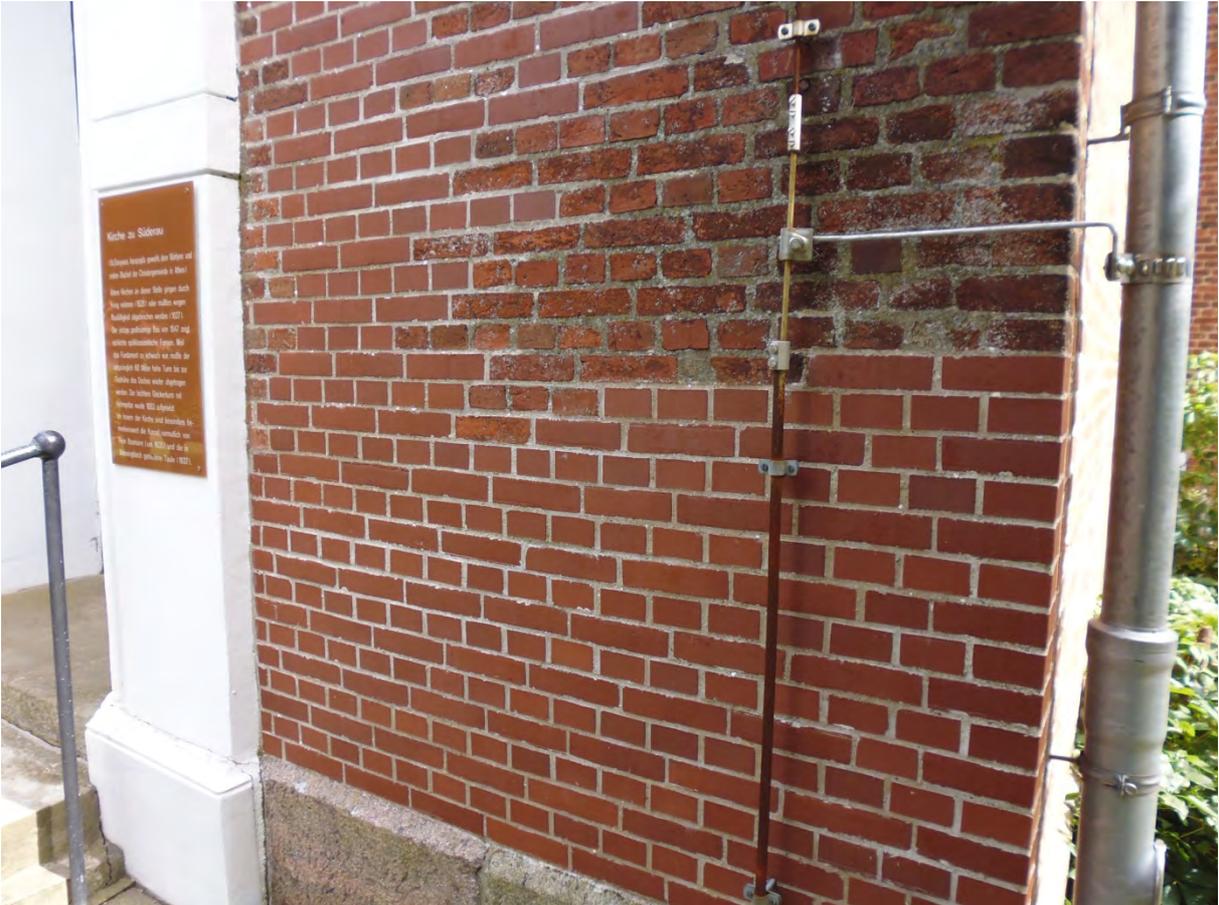
Neu hergestelltes Sichtmauerwerk am Kirchturmeingang

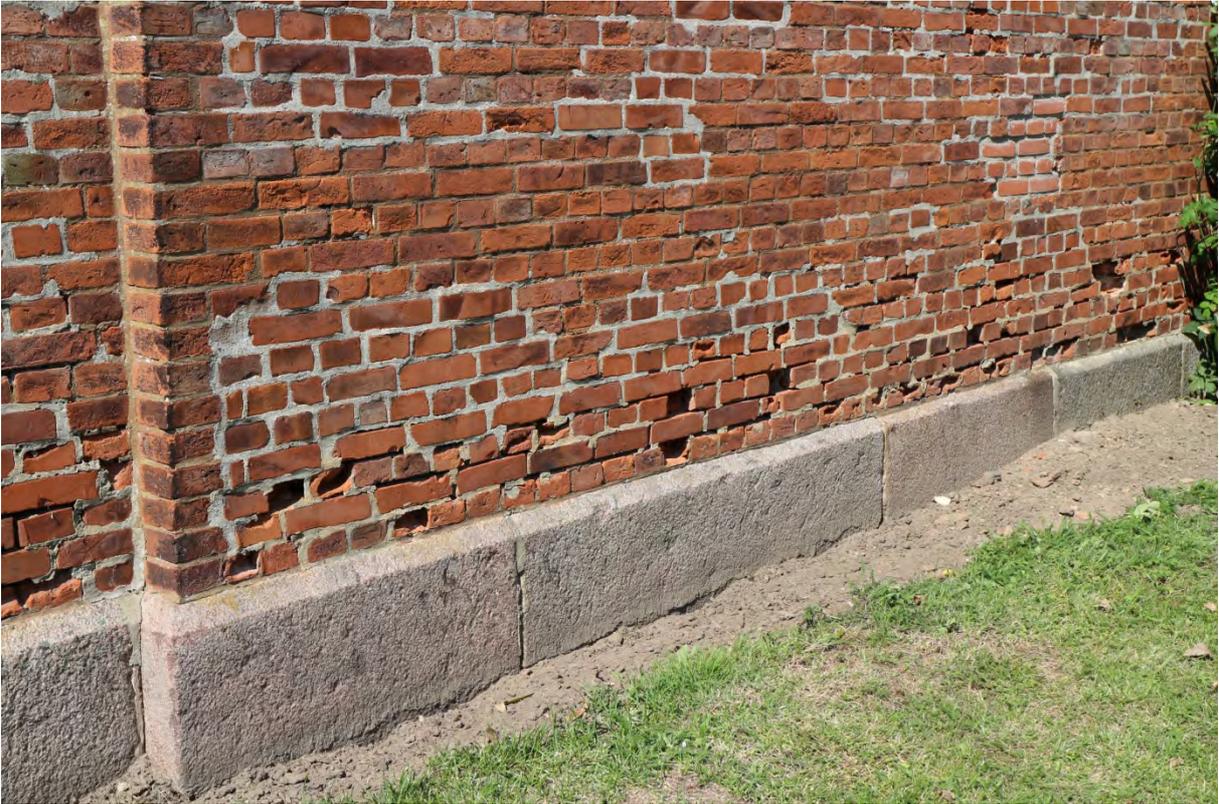
Im 2. Bauabschnitt wurden überwiegend die Schäden am Außenmauerwerk des Kirchenschiffes saniert, die durch starke statische Rissverformungen entstanden sind. Im Sockelbereich wurde das Sichtmauerwerk stark durch Frost-, Feuchtigkeits- und Salzbelastungen geschädigt. Auch hier wurden die betroffenen Stellen per Hand ausgestemmt und neu ausgemauert. Durch die statischen Setzungen der Kirche waren besonders die oberen Eckbereiche des Kirchenschiffes geschädigt. Hier gingen die Risse teilweise bis zum 75cm in das Mauerwerk. Eine Besonderheit lag in dem verwendeten Fugenmaterial. Dies bestand aus einem historischen Vorgängers des heute bekannten Zements. Dem Romankalk.

Schadhaftes Mauerwerk des Kirchenschiffes vor der Sanierung

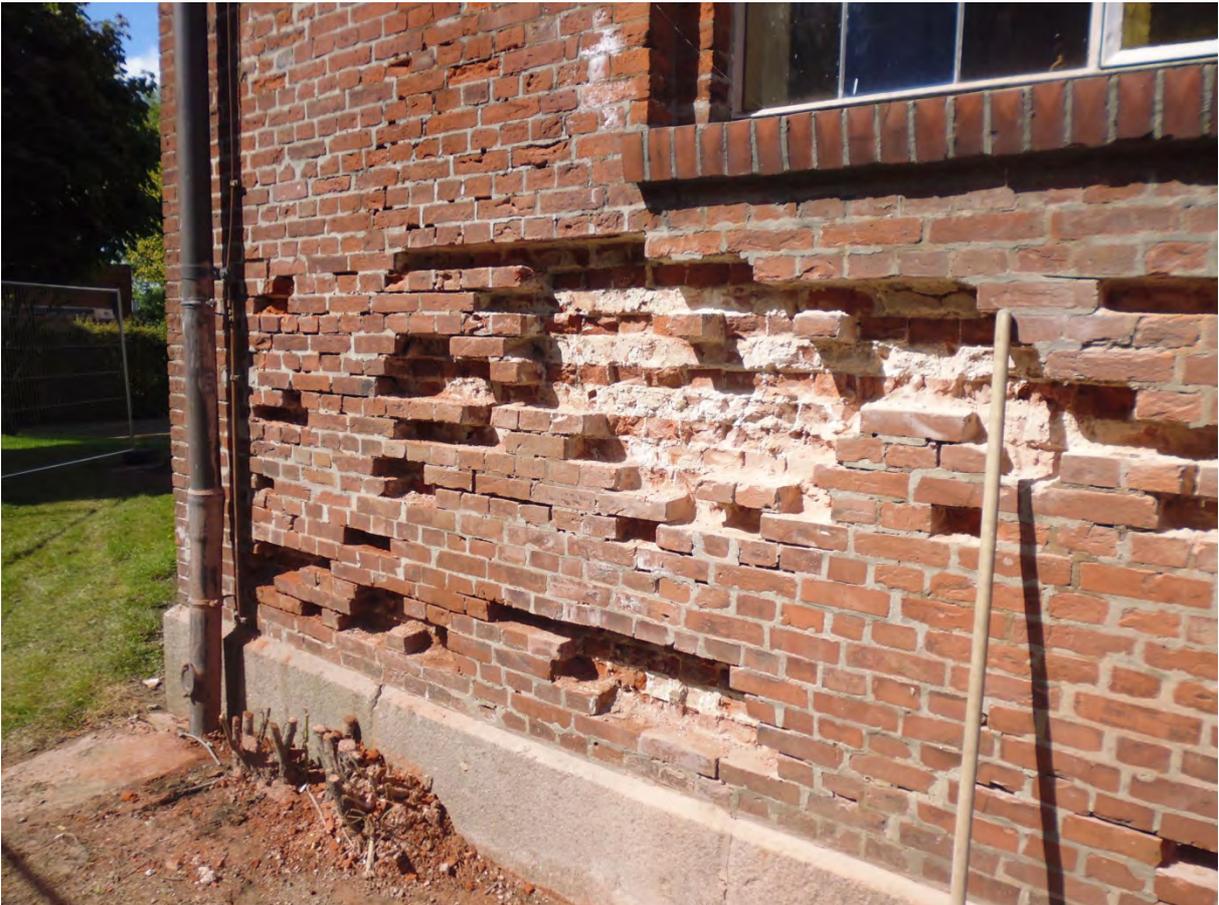
Ausgestemmte Teilbereiche des Mauerwerkes während der Sanierung

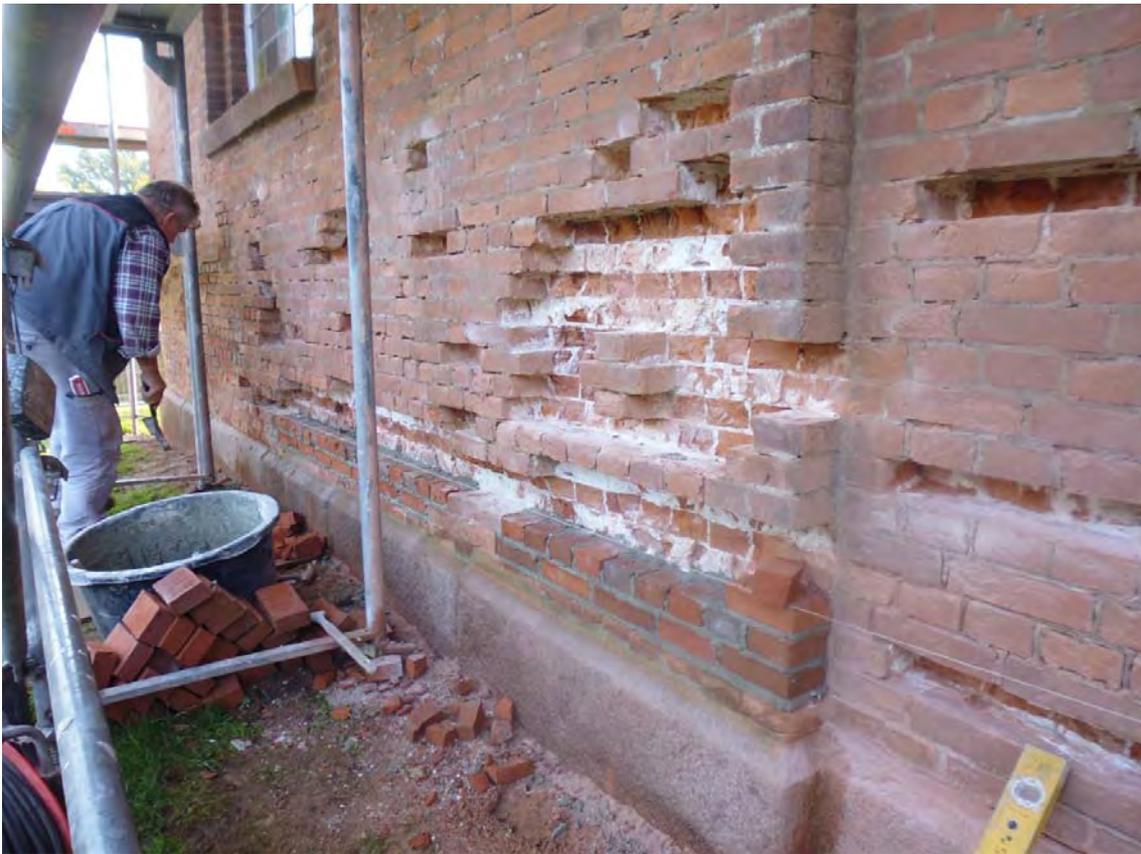
Ausmauern der Teilbereiche mit historischen Handstrichziegeln

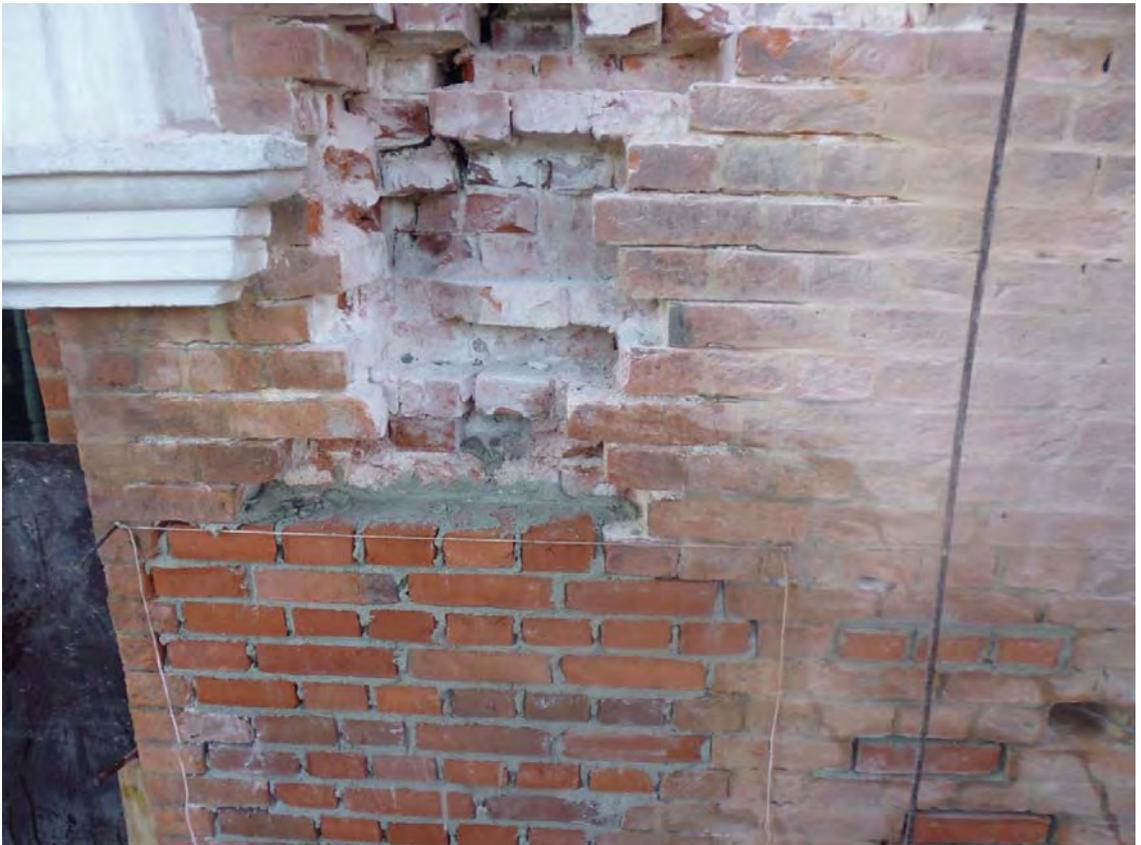
Ausmauern von statischen Rissen in der Fassade

Die Schäden wurden mit der Zeit nicht weniger. Durch massive Absenkungen von bis zu 20 Zentimetern sind am Mauerwerk breite Risse entstanden. Architekt Jan-Peter Witte: „Aktuelle Gutachten besagen, dass die Absenkungen vermutlich noch nicht ganz abgeschlossen sind.“ Ein weiteres Problem bereitet der von W. F. Meyer geplante Kirche die aufsteigende Feuchtigkeit. In Kombination mit falschen Materialien haben Salze die Fugen und die Backsteine zerfressen. Einige Risse zogen sich fast durch die gesamte Dicke des Mauerwerks, waren 60 bis 70 Zentimeter tief. Und da haben die Kirchensaniierer um den Architekten angesetzt. In-

Auch das Problem der Absackung ist nach Ansicht von Jan-Peter Witte inzwischen gebannt. „Das beste wäre gewesen, die Seitenwände mit einer Tiefgründung zu versehen. Aber das wäre aus Kostengründen nicht machbar gewesen.“ Weit über eine halbe Million Euro hätte dieses Vorhaben gekostet. Statt dessen wurden auf beiden Seiten durch die Längsseite der Wände Löcher gebohrt, 20 Millimeter dicke Edelstahlstangen in die Hohlräume eingeführt und anschließend mit Mörtel ver-

presst. Das soll den Wänden die nötige Stabilität geben und ein weiteres Absacken verhindern. An der Vorder- und der Rückseite sind die Enden der Stangen in einer Ankerplatte sichtbar.

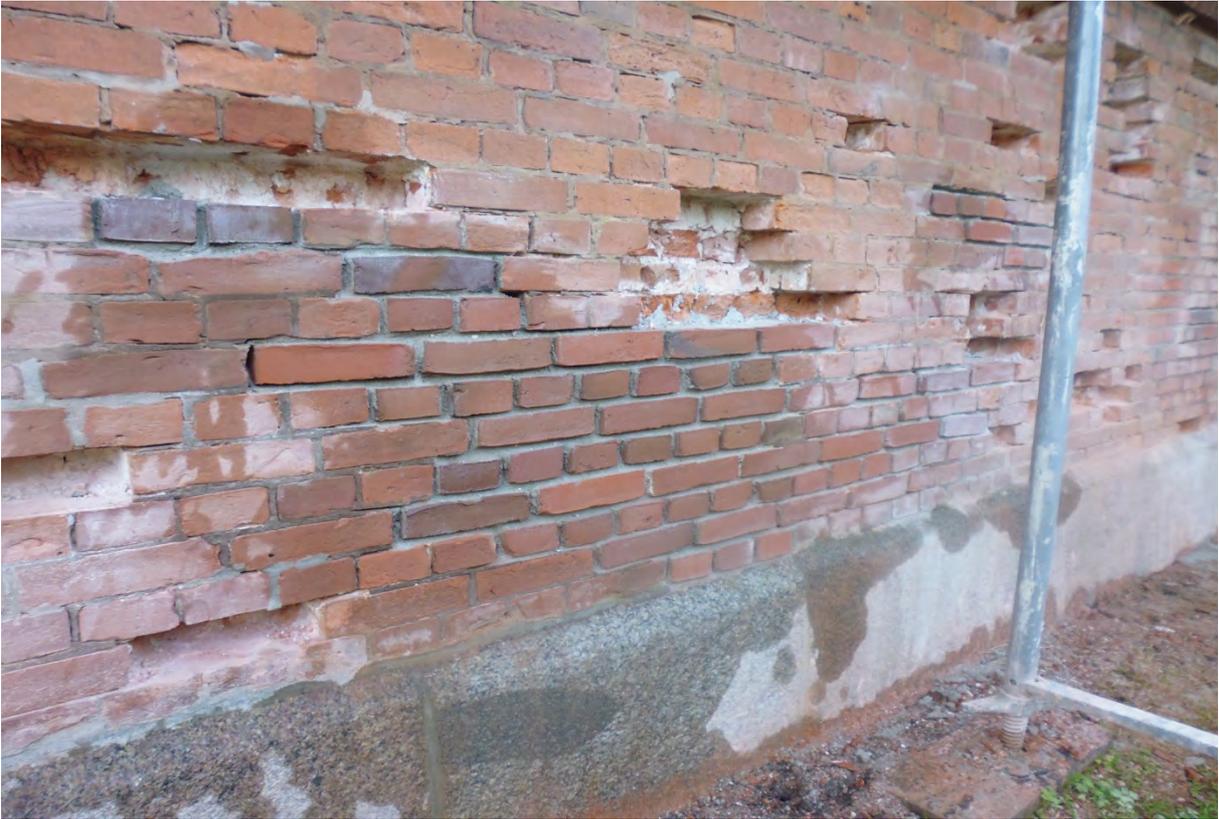
Fertiggestellte Teilausmauerungen nach der Säuberung

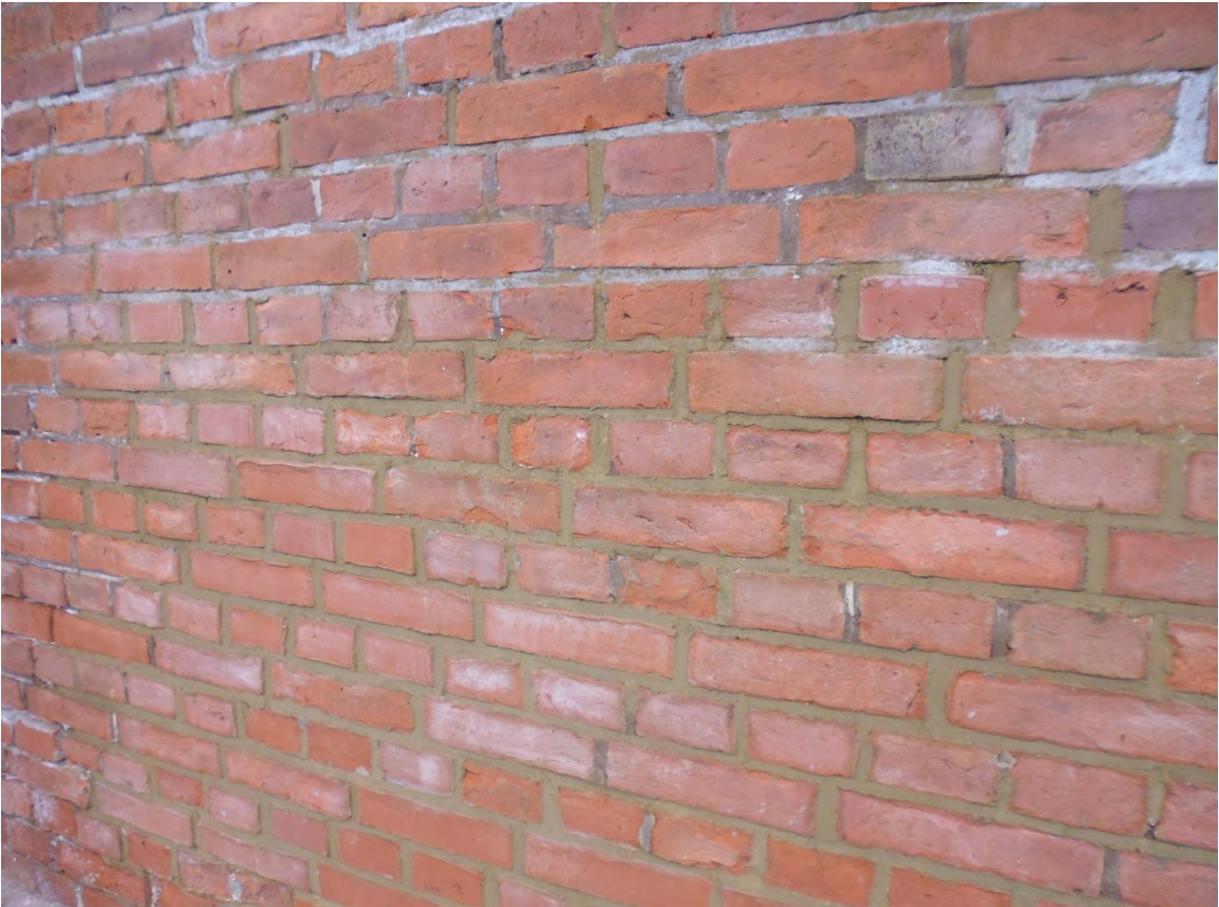
Neu verfugte Bestands- sowie Neuf Flächen
