## **Sanierung und Instandsetzung der Kirche zu Süderau**

- Bauzeit 1. Bauabschnitt : Juli 2010 bis Februar 2011
- Bauzeit 2. Bauabschnitt : September 2014 bis Februar 2015
- Ausführung der Abbruch-, Maurer- und Putzarbeiten

## Pastorat verkauft – Kirche saniert

Kirche zu Süderau gegen Absackung gesichert / 3000 Ziegel im Außenmauerwerk ausgetauscht / Gemeinderaum eingerichtet

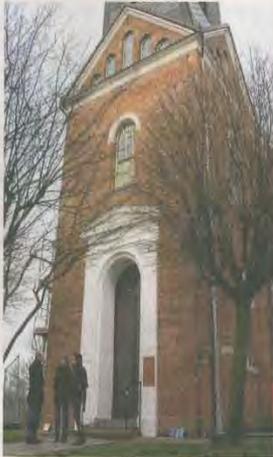
Grundsaniert: die Kirche zu Süderau.

Ein grober Fehler in der Planung im Jahr 1847 hat mit der Zeit zu zahlreichen Schäden an dem Bau geführt. „Bei der Errichtung der Kirche sind die Bauverhältnisse nicht ganz ernst genommen worden“, erklärte Witte. Aus diesem Grund hatte es damals beim Turmbau auch Verzögerungen gegeben. Erst 1883, also 36 Jahre nach dem Kirchenbau, war der Turm fertig geworden – und das deutlich niedriger als ursprünglich vorgesehen. „Er hatte sich auf dem weichen Grund zu stark geneigt. Kurzerhand wurde die Spitze abgenommen und die Höhe reduziert.“

Die Schäden wurden mit der Zeit nicht weniger. Durch massive Absenkungen von bis zu 20 Zentimetern sind am Mauerwerk breite Risse entstanden. Architekt Jan-Peter Witte: „Aktuelle Gutachten besagen, dass die Absenkungen vermutlich noch nicht ganz abgeschlossen sind.“ Ein weiteres Problem bereitet der von W. F. Meyer geplante Kirche die aufsteigende Feuchtigkeit. In Kombination mit falschen Materialien haben Salze die Fugen und die Backsteine zerfressen. Einige Risse zogen sich fast durch die gesamte Dicke des Mauerwerks, waren 60 bis 70 Zentimeter tief. Und da haben die Kirchensaniierer um den Architekten angesetzt. In-

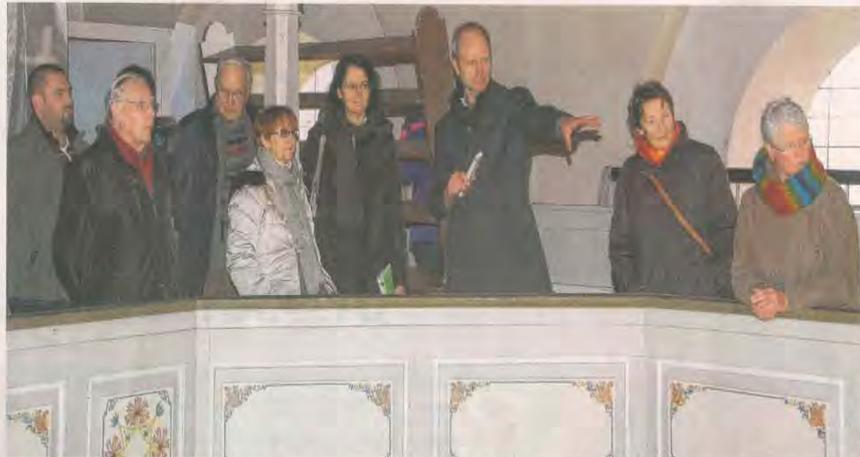
Von der Empore beschreibt Architekt Jan-Peter Witte (3.v.re.) den Aufbau der Kirche und die ausgeführten Arbeiten.
